Desprendimientos en 2013

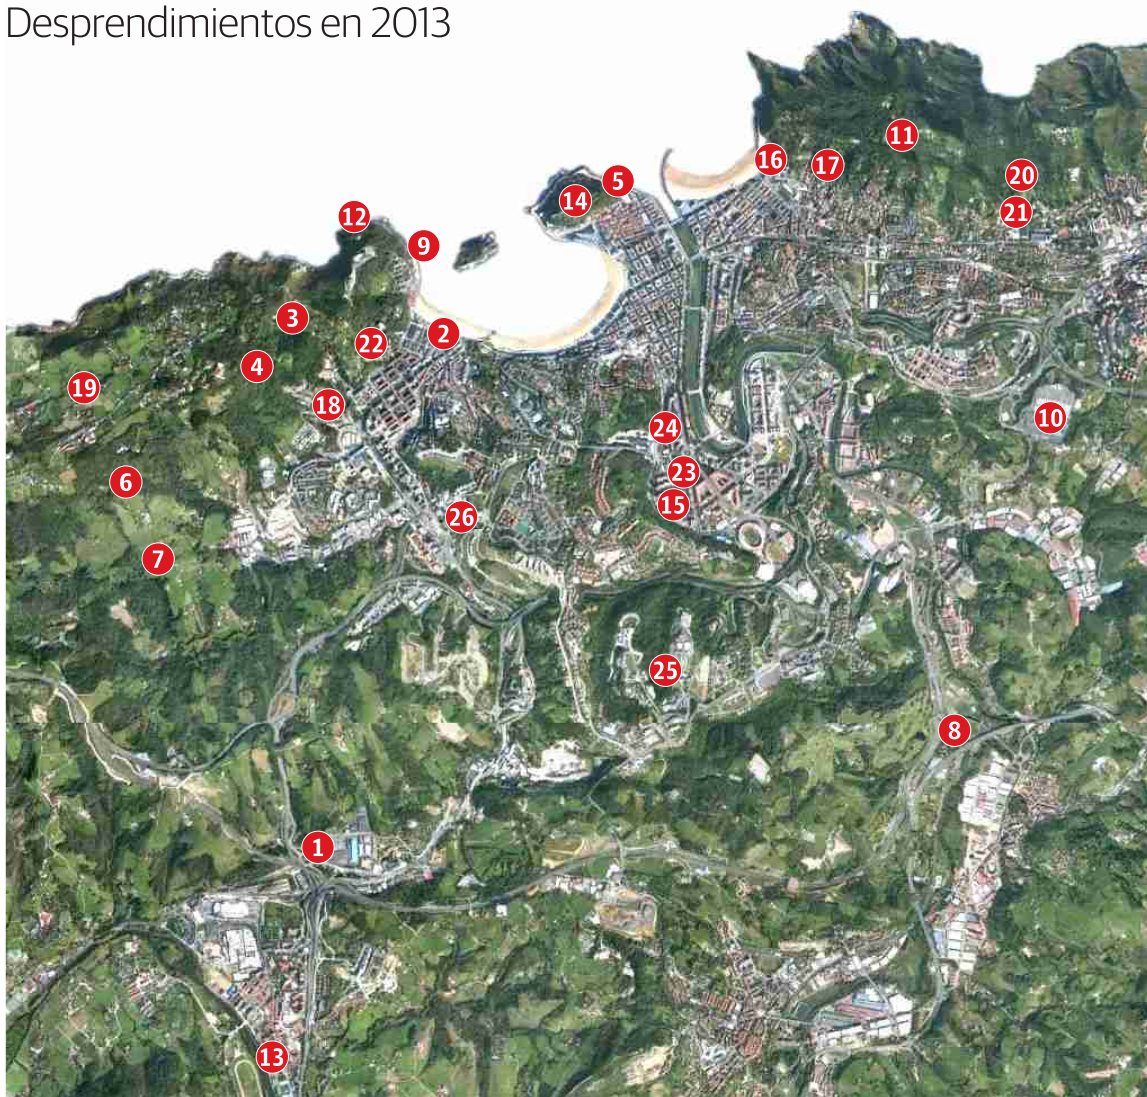
- 1 Acceso a Belartza.**
A la entrada al Polígono, caída de un pequeño morro de terreno privado. Se limpia.
- 2 Avenida de Satrustegi.**
Desprendimiento de grandes dimensiones. Se retira todo lo caído, se reconstruye el murete junto a la carretera y se cose el talud.

- 3 Paseo de Igeldo.**
Curva de 180° antes y después del Valentín, pequeños desprendimientos de piedras y tierra. Se retiran y se limpia el talud. Pendiente de retirar tierras de la cabeza del talud.

- 4 Camino de Lasarmendi.**
Retirada de tierras caídas en varios puntos. Pendiente de reconstruir el murete de borde de camino.
- 5 Paseo Nuevo.**
Retirada de tierras en varias zonas.

- 6 Camino de Murgil.**
Retirada de tierras de escasa entidad.
- 7 Camino de Pilotegi.**
Retirada de tierras de escasa entidad. Pendiente de retirar tierras de la cabeza del talud.

- 8 Camino de Okendotegi.**
Retirada de tierras y coladas de barro. Terreno particular.
- 9 Peine del Viento.**
Tres desprendimientos diferentes. Retiradas las tierras caídas y comienzo de bulonado y colocación de redes. Refuerzo de muros junto a la carretera.

- 10 Accesos a Garbera.**
Adjudicada la estabilización, las obras se inician en breve. Bidegorri y aceras cortados. Paso peatonal habilitado.
- 11 Paseo de Uliá.**
Retirada de tierras y árboles caídos. Pequeños desprendimientos a lo largo de todo el Paseo.

- 12 Paseo del Faro.**
Caídas varias de material de escasa entidad. Desmoronamiento de un tramo de murete antiguo. Pendiente de reparación.
- 13 Camino de Arrapide.**
Asentamiento del borde exterior del camino. Camino cortado durante la obra. Terminado.

- 14 Caminos de Urgull.**
Diferentes desprendimientos que afectan a varias zonas. La duración de las obras superará los dos meses.
- 15 Alto de Errondo.**
La caída de un árbol provoca el desmoronamiento de un pequeño talud, ya retirado.

- 16 J. M. Barandiaran.**
Nuevo desprendimiento de la ladera. Pendiente de reparación de la red dinámica allí colocada.
- 17 Paseo de Arbola.**
Deslizamientos de terrenos que afectan a la circulación. Retirados.

- 18 Camino de Arriola.**
Pequeño desprendimiento en curva de acceso. Retirado.
- 19 Camino de Marabieta.**
Tres deslizamientos pendientes de reparación.
- 20 Paseo de Guardaplata.**
Bloques de piedra de escasa entidad. Retirados.

- 21 Paseo de Mendiola.**
Dos pequeños desprendimientos. Retirados.
- 22 Vaguada de Lourdes Txiki.**
Deslizamiento de terreno y caída de arbolado de gran porte. Trabajos previos para la retirada. Muy difícil acceso. Sin finalizar.

- 23 Morlans.**
Deslizamiento de escasa entidad y caída de un árbol. Retirado.
- 24 Calle Autonomía.**
Deslizamiento de escasa entidad. Retirado.
- 25 Parque de Miramón.**
Importante deslizamiento. Camino cortado y pendiente de estudio.

- 26 Organización Pagola.**
Junto a la zona de juegos, importante deslizamiento. Acotado y pendiente de estudio por Urbanismo y Junta de Compensación.
